# 三峡机组活动导叶表面空蚀的数值研究

## Numerical Research on the Guide Vane Surface Cavitation of the Three Gorges Unit

彭玉成, 石高明

华中科技大学能源学院

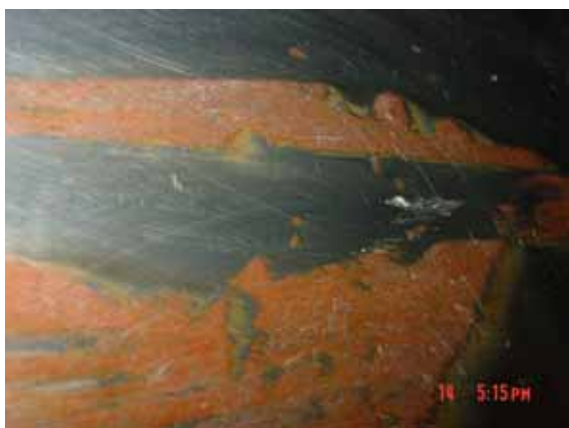
三峡左岸电站 ALSTOM 机组 11F 和 VGS 机组 9F 的活动的导叶负压面存在不同程度的侵蚀。其中 11F 的活动导叶负压面有大面积锈蚀，呈点或片状，有明显凹凸感。用丙酮清洗除锈，显示该部位表面粗糙，见图 1。10F 活动导叶存在类似的现象，5F、6F、13F、14F 活动导叶也有轻微的表面浸蚀现象存在。另外，11F 转轮叶片上也有两处锈蚀。

图 1. ALSTOM 机组 11F 活动导叶负压面浸蚀区域 图 2. VGS 机组 9F 活动导叶浸蚀部位高温现象

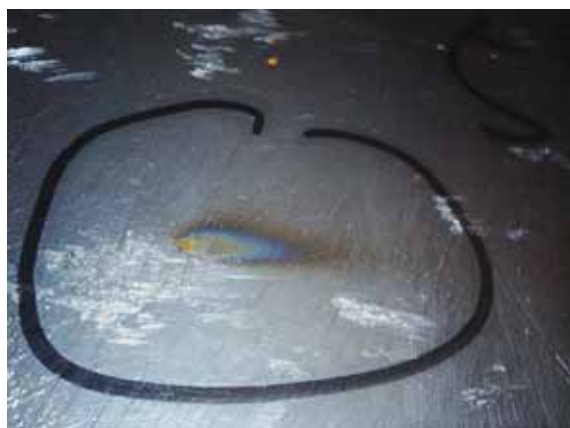
9F 的活动导叶负压面表面油漆基本脱落，转轮表面油漆也基本脱落。但 9F 与 11F 有很大的不同，9F 主要是在导叶表面的中上部分布大小不一的麻坑，而且在麻坑的尖端有高温烧蚀的现象（发蓝），见图 2。在 VGS 的其它机组也发现了同样的情况，但要比 9F 轻得多。
