# 基于机舱流场仿真分析的空调降温性能优化

詹佳, 刘芳, 朱贞英, 门永新, 赵福全

吉利汽车研究院有限公司 杭州萧山 311228

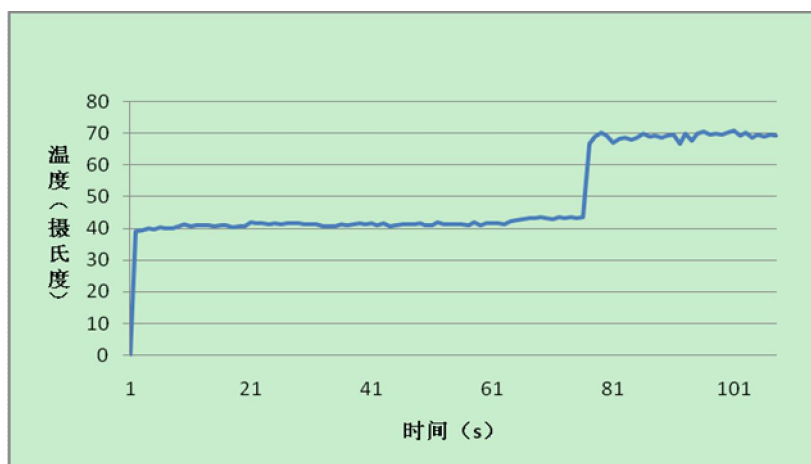
在某款车型的空调降温试验中发现，爬坡工况时空调性能表现正常，但在怠速工况下空调性能与设计目标相差比较大。经排查分析，调整空调相关部件，空调性能与目标值仍然有一些差距。最后发现，怠速工况下冷凝器表面温度过高（如图 1 所示），导致冷凝器换热效率低，直接降低空调降温效果。

图 1 冷凝器表面温度曲线

对比两种工况，初步判断是怠速工况下机舱内部可能存在回流，导致冷凝器表面温度过高，进而造成空调性能不佳。需要进行机舱流场分析，并提出改进措施。

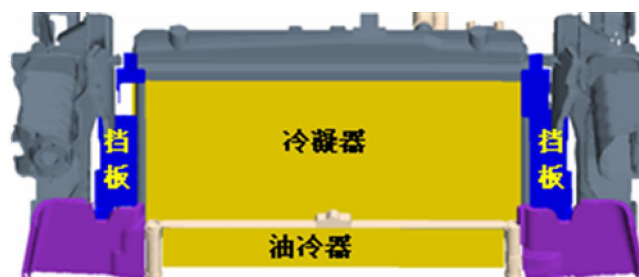
针对怠速工况下冷凝器附近热气流回流现象，提出在冷凝器周围附近添加挡板的改进措施（如图 8），以阻止热气流回流，二次加热周边零件。

图 8 冷凝器挡板示意图

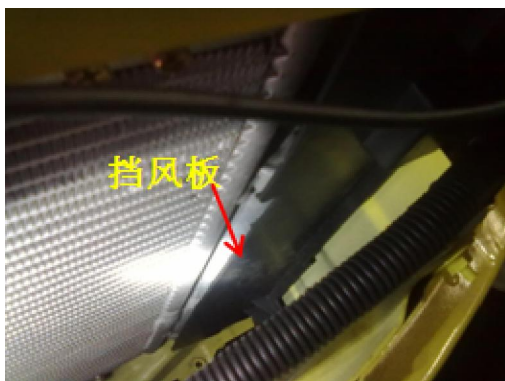
通过制作挡风板手工样件，进行方案试验验证（如图 11）。在实验室里，针对添加挡风板和未添加挡风板进行对比试验。其中测点位置（如图 12～图 14 所示），分别布置在冷凝器上端和冷凝器下端，且距离冷凝器表面 20mm。1 和 2 表示改进方案状态，a 和 b 表示原方案状态。

图 11 挡风板位置图

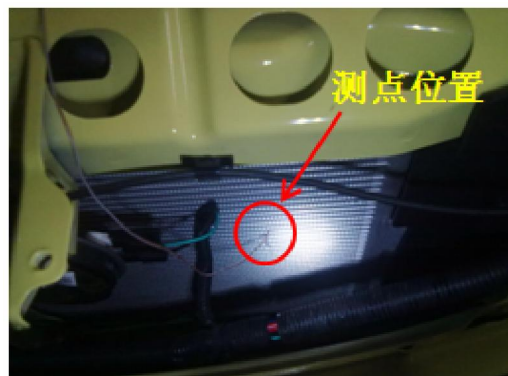
图 12 测点位置图
