汽车除霜性能优化分析

Analysis on Improvements of Defrosting Performance

万宗尧 封云

(北京汽车股份有限公司)

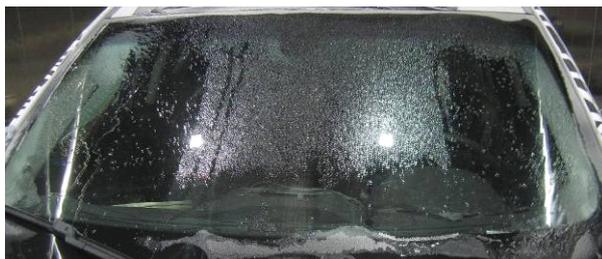
在某款车型的除霜性能试验中发现, 在试验过程中, 前风挡 A 区在国家规定时间内仍有大片区域的霜层没有除净, 除霜性能无法满足国标要求。如图 1 所示:

图 1 除霜过程中前风挡融冰照片

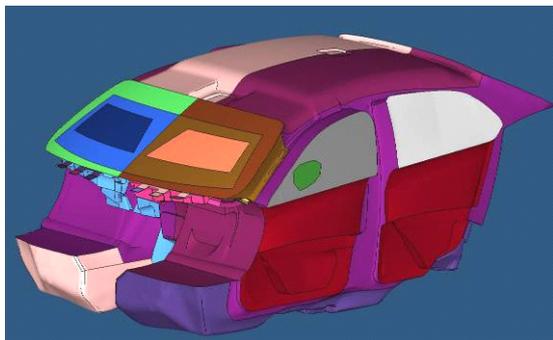
为了查找出除霜性能不好的原因，使用 Hypermesh 建立驾驶舱模型，将挡风玻璃、除霜风道等按照车辆实际状态绘制模型，为了模拟实际的风的走向，添加了 HAVC 与除霜风道对接的部分模型（如图 2、图 3 所示）。

图 2 除霜分析模型

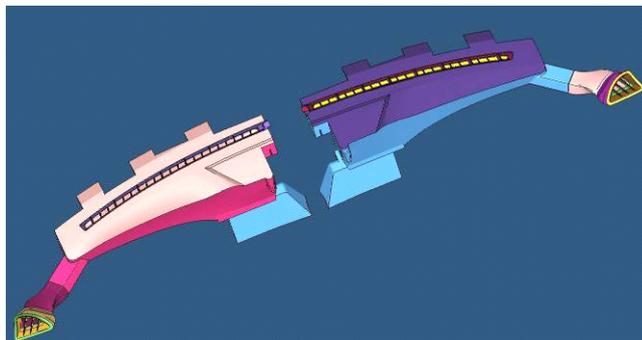
图 3 空调除霜风道模型

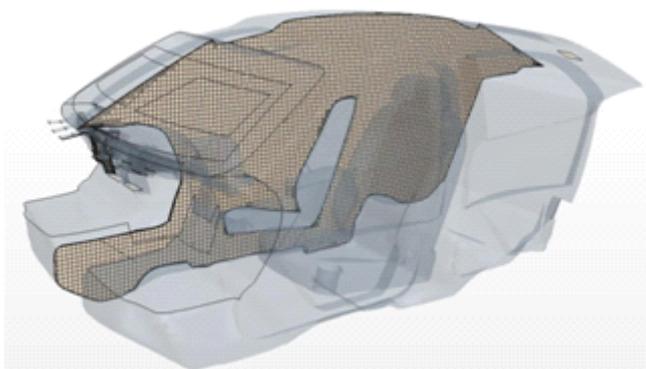
采用 Trimmer 模式生成体网格，对风道、格栅等处局部加密，得到求解域的体网格数量为 1802987，分析模型如图 4 所示：

图 4 STAR CCM+网格模型

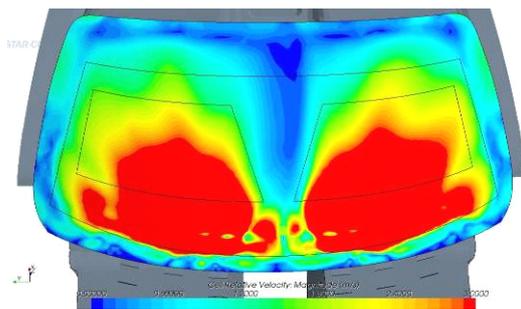
通过分析前风挡速度云图（图 5）及流线图，查找除霜性能较差的原因。由于前风挡中央靠上区域图 5 中深蓝颜色区域的风速接近甚至等于 0m/s，分析得知是由于前风挡的风速分布不均匀，导致中央上部的风速较低，融冰速度慢，此分析结论与试验结果是相一致的。

图 5 前风挡速度云图 (0~3m/s)

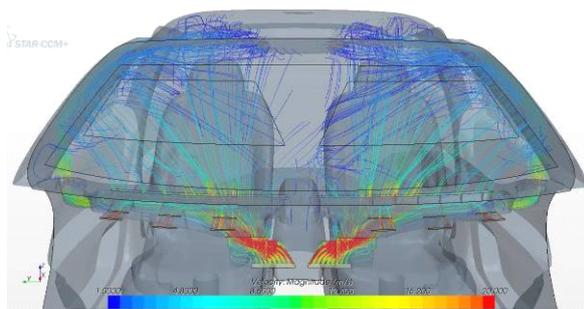
图 6 除霜风道流线图 (1~20m/s)

分析风道内的流线图（图 6）发现，进风在通过 HAVC 进入除霜风道时，由于 HAVC 与除霜风道的联接处存在拐角结构，导致进风在通过拐角时被分配到前风挡两侧，使中央上部区域风速很低，造成融冰速度慢，除霜性能较差。

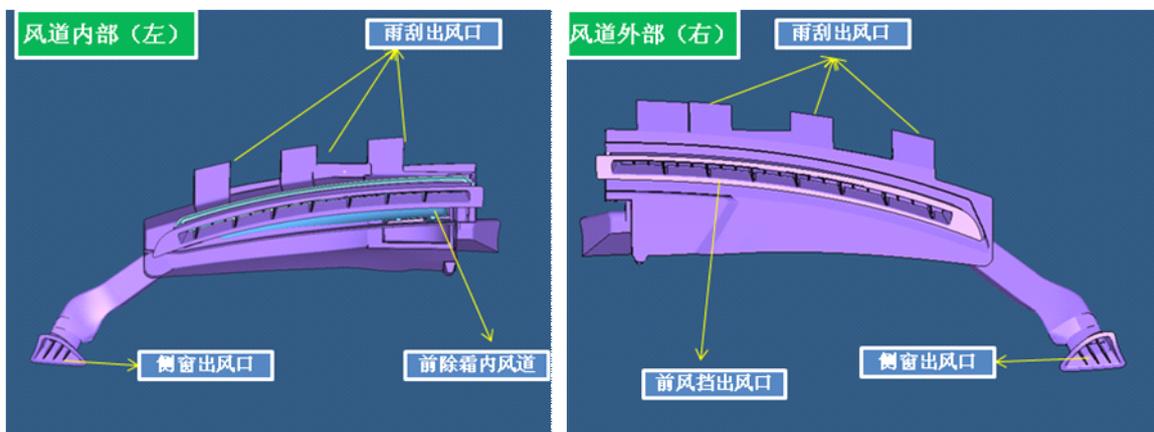
图 7 除霜风道结构图

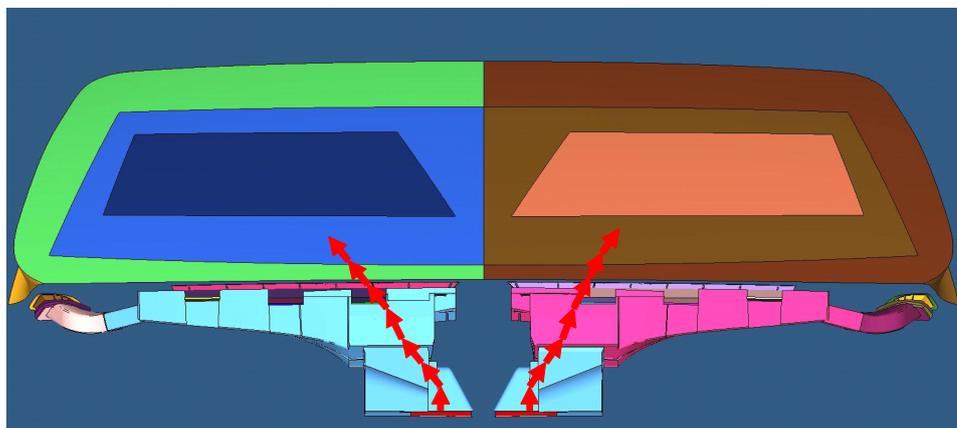
图 8 除霜风道，HAVC 以及前风挡的结构图

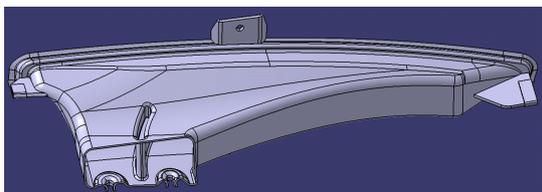
为了改善除霜性能，可以在前除霜内风道内增加导流板（图 9~10）来对出风进行导流，改善前风挡的出风分布，优化除霜性能；或者在风道与 HAVC 接口处增加密封条（图 11）来增加前风挡的出风量。

图 9 导流板 1

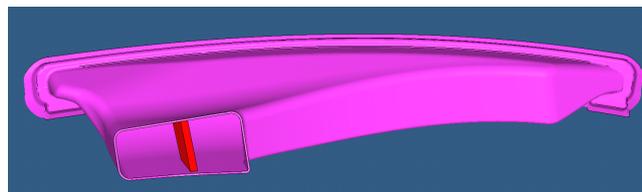
图 10 导流板 2

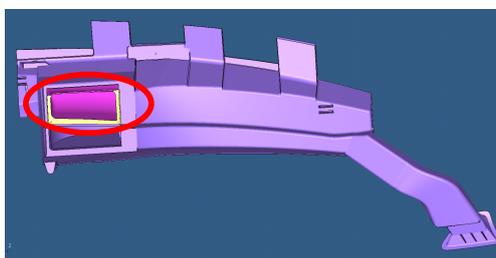
图 11 除霜风道与 HAVC 增加密封条

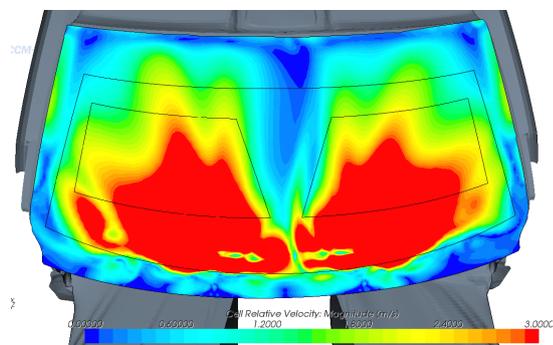
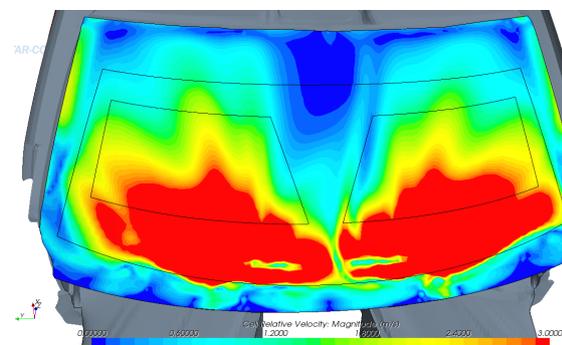
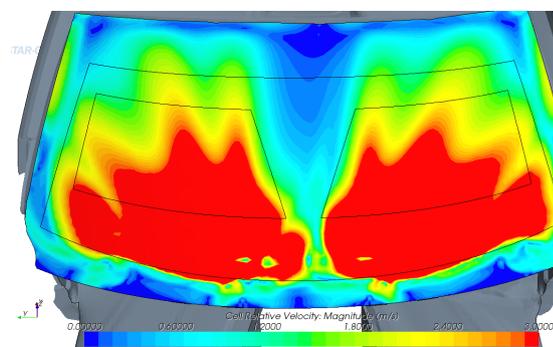
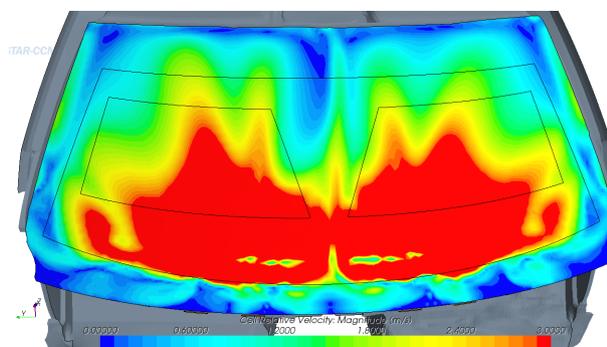
图 12 速度云图-导流板 1

图 13 速度云图-导流板 2

图 14 速度云图-密封条

图 15 速度云图-导流板 1&密封条

通过速度云图可知，导流板 1 对前风挡的速度分布会有一些改善，但是并不理想，而导流板上加上密封条的效果是最好的，但是由于工艺的原因密封条的措施无法实现，只能重新对导流板进行优化，如图 16 所示：

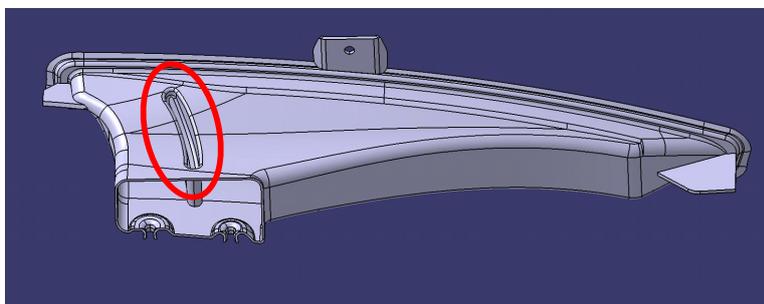
图 16 在除霜风道内增加导流板

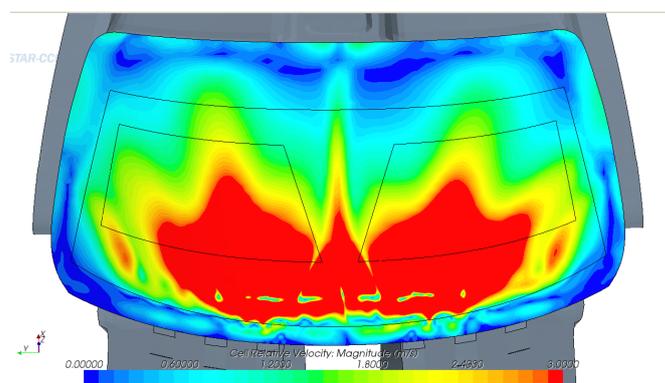
图 17 整改方案分析结果图

整改方案的分析结果如图 17 所示，原中央区域的低风速区基本消除，前风挡的速度分布得到较大改善。

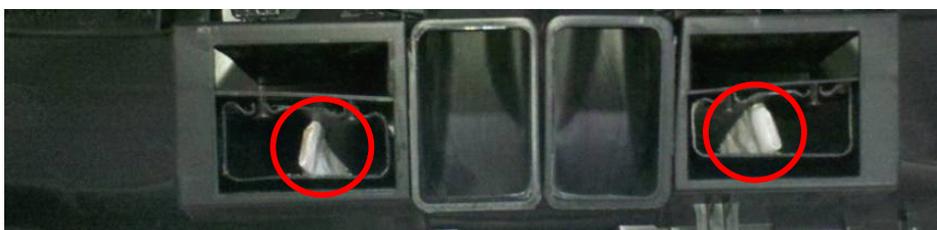
将整改方案制作样件装入试验车辆进行验证，试验样件如图 18 所示：

图 18 除霜风道整改样件

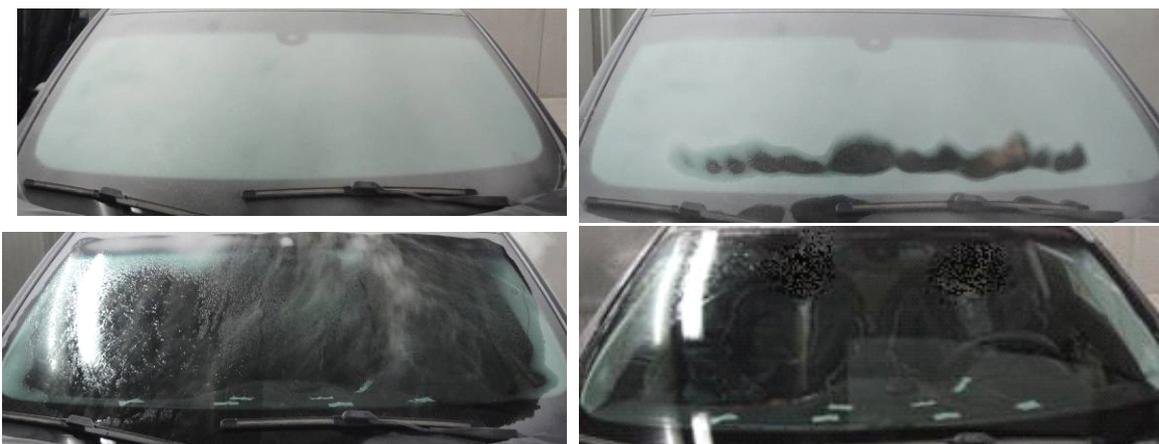
除霜试验结果如下图所示，车辆在预期时间内前风挡霜层完全除净，达到国家标准规定，霜层除净时间较之前提升 7 分多钟，除霜性能得到很大的提升，达到预期目标。

图 19 除霜试验照片
