# 灯泡贯流式水轮发电机穿心螺杆损坏分析

东方电机有限公司

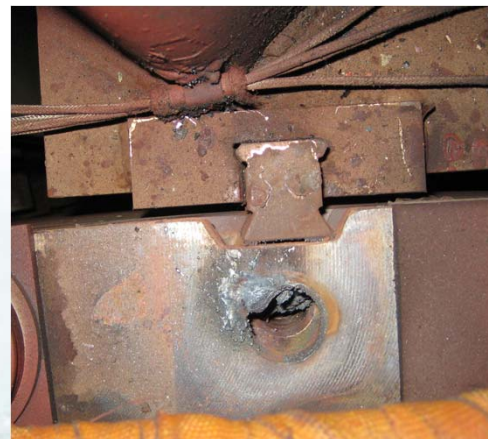
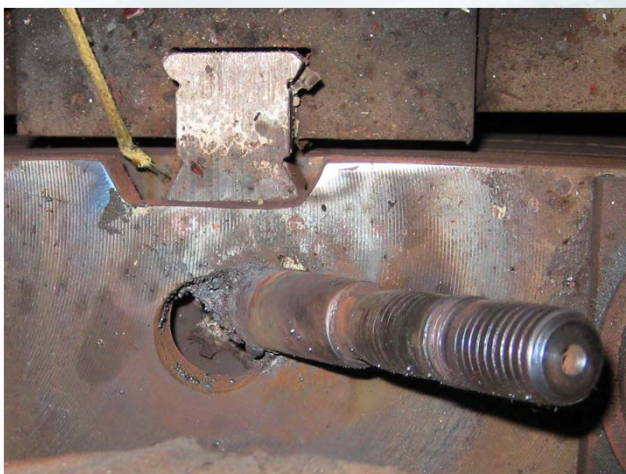
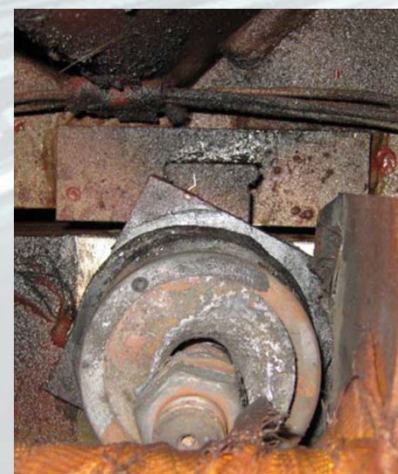
- 某贯流式水轮发电机在运行数年后，检修时发现多根穿心螺杆发生熔断、疲劳断裂、绝缘损伤等现象，部分与螺杆接触的铁心烧熔。

- 根据检查情况，总共一百多根螺杆中有8根螺杆出现不同程度的烧熔、断裂现象；未损坏的穿芯螺杆绝缘不合格32根；其中对地绝缘电阻值为零21根。

- 1)烧熔的螺杆都是正对着定位筋的一根；
- 2)现场检查发现穿心螺杆油污严重；
- 3)部分定位筋也有过热现象；
- 4)穿心螺杆断口为横向疲劳断裂。

- 1.改进螺杆的固定结构，避开100Hz的固有频率；
- 2.增强螺杆的绝缘；
- 3.在铁心与螺杆之间填充柔性物质，尽量减少螺杆振动空间；
- 4.增强密封，减少油污，定期清理。

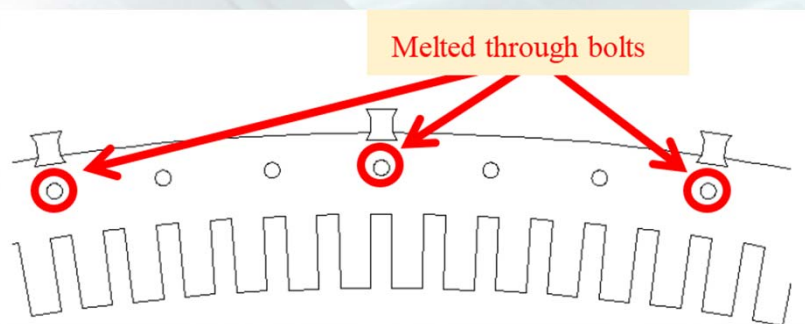
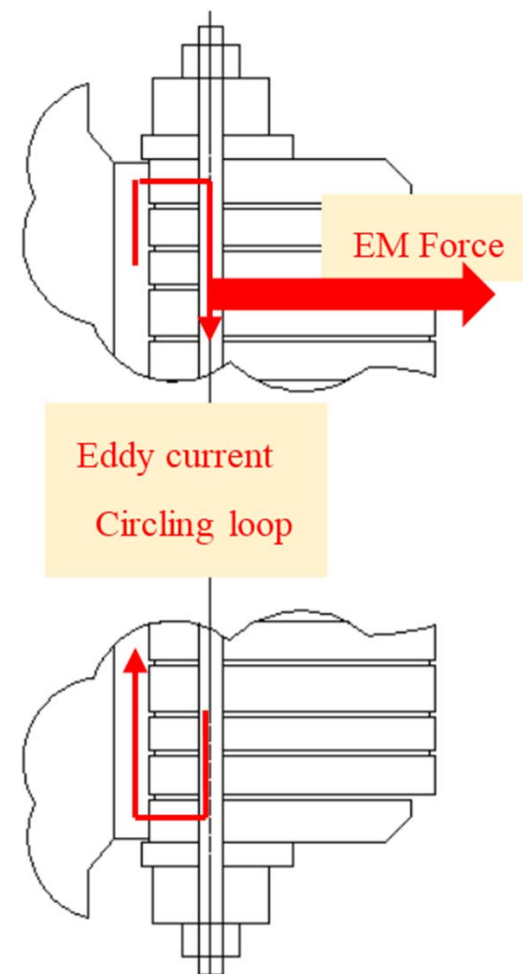
根据检查结果，初步推测，损坏的穿心螺杆上存在较大的往复力，长期运行后发生了振动，产生疲劳断裂；同时螺杆上有较大的损耗，长期运行后导致熔断。螺杆上的损耗可能性最大的是绝缘损伤后，通过铁心背部的定位筋，与铁心发生了两点短路。

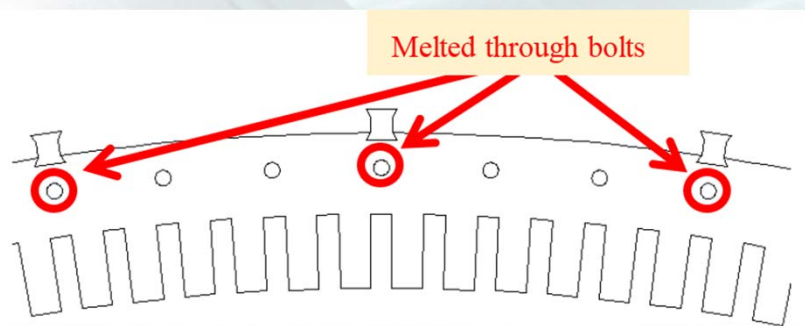
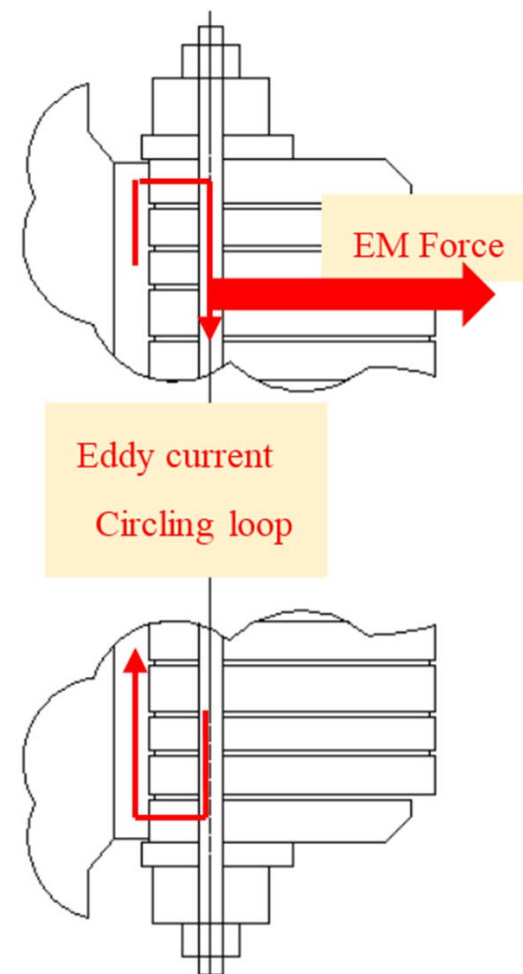
1. 进行穿心螺杆的固有频率分析；
2. 分析两种情况的电磁力和损耗对比
  - 螺杆绝缘正常，未发生短路；
  - 螺杆端部绝缘破坏，通过边段铁心与定位筋发生短路。

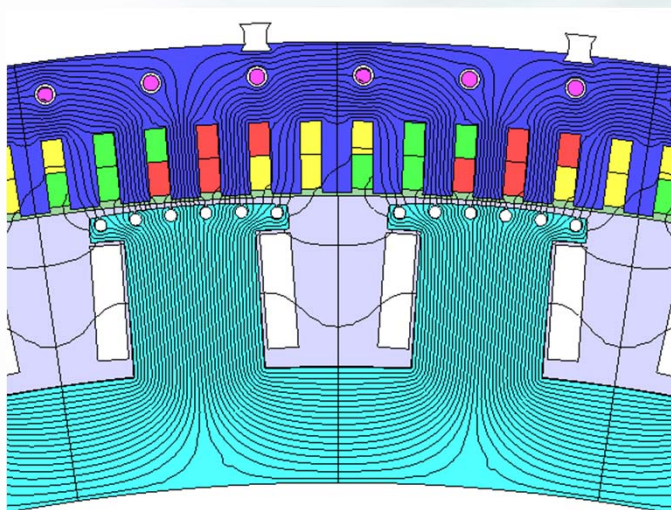
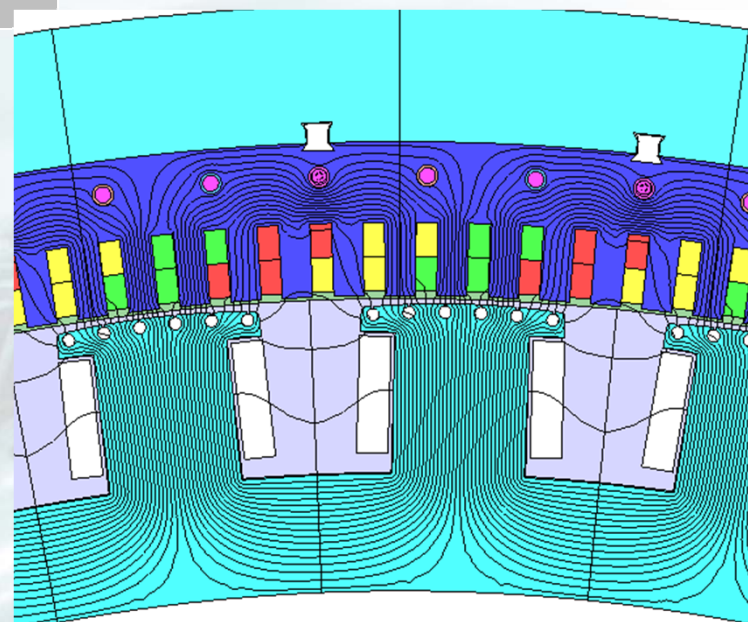
电磁场分析计算：  
螺杆短路前后的磁力线分布

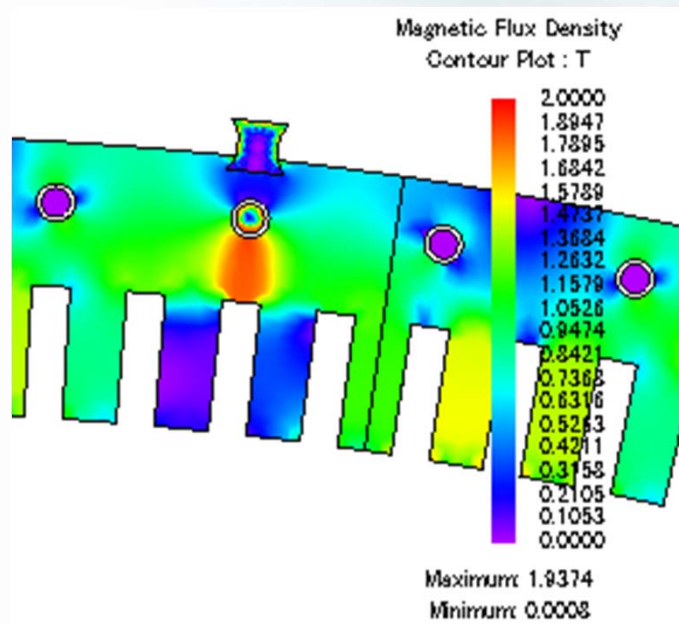
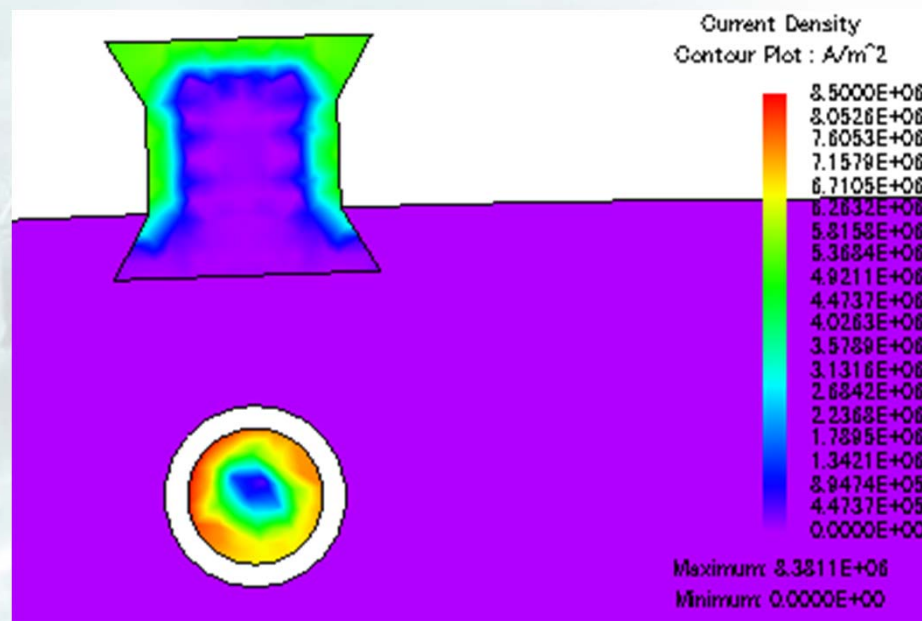
电磁场分析计算：  
短路后的磁密、电密分布

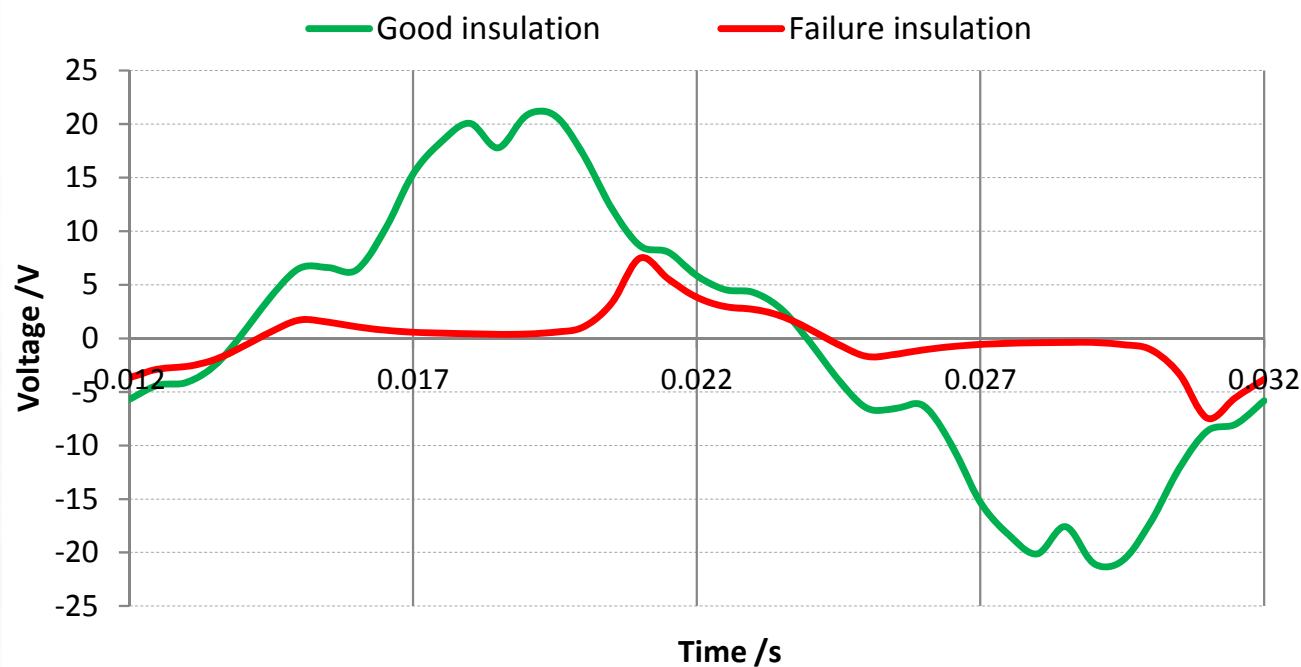
电磁场分析计算：  
额定负载下，螺杆电压情况（单根）

1. 螺杆绝缘未发生破损时，螺杆中涡流都很小，损耗及电磁力均可忽略；
2. 短路螺杆损耗最高达2-3kW/根，必将使螺杆发生过热熔断；
3. 短路螺杆电磁力为2倍工频100Hz；方向向心；峰峰值为2kN以上；结合后面模态计算结果，在螺杆紧力不够的情况下（固有频率接近100Hz），螺杆将产生强烈共振；
4. 与定位筋距离较短的那根穿心螺杆，更容易发生短路，绝缘磨损更加严重，更易熔断。

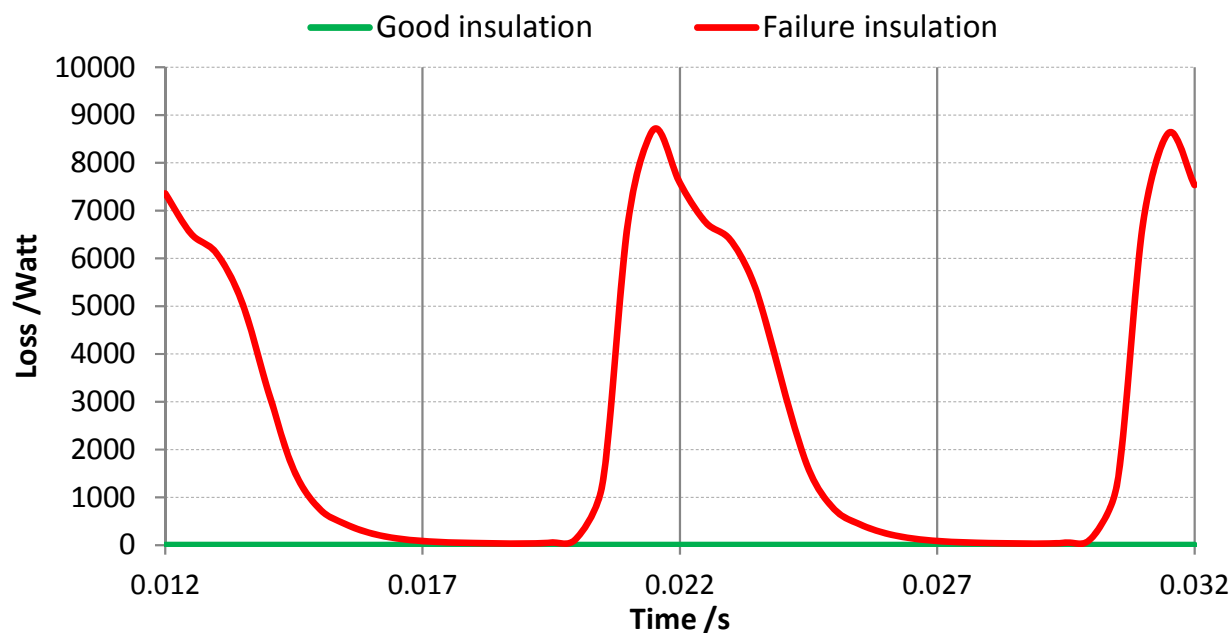
电磁场分析计算：  
额定负载下，螺杆损耗情况（单根）

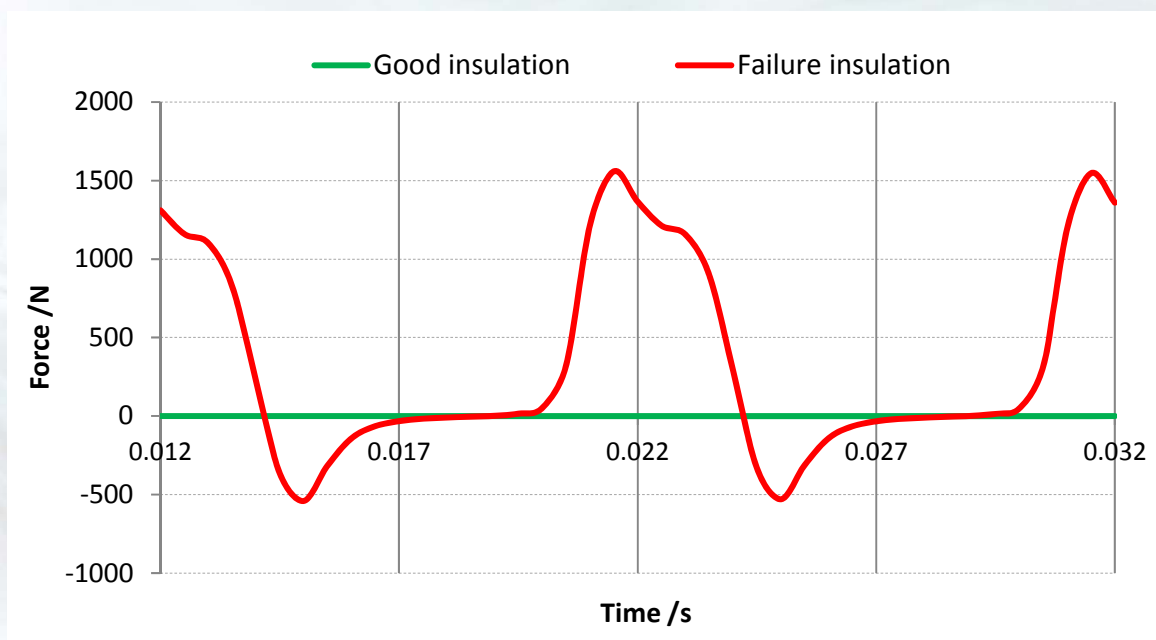
电磁场分析计算：  
额定负载下，螺杆径向电磁力情况（单根）

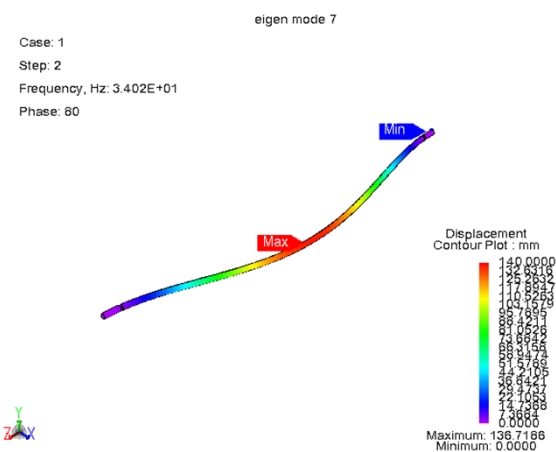
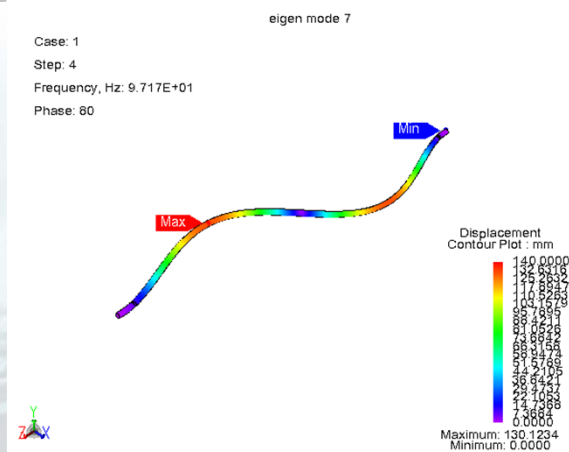
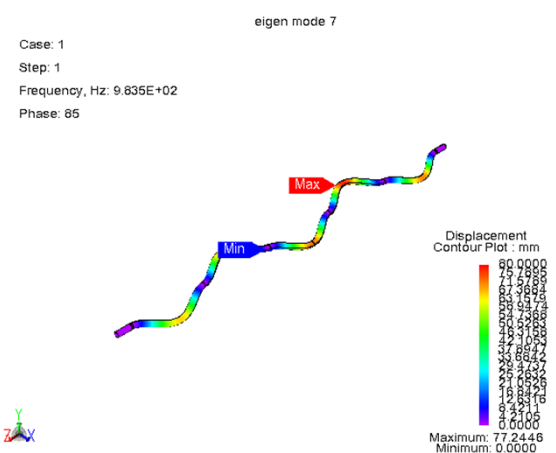
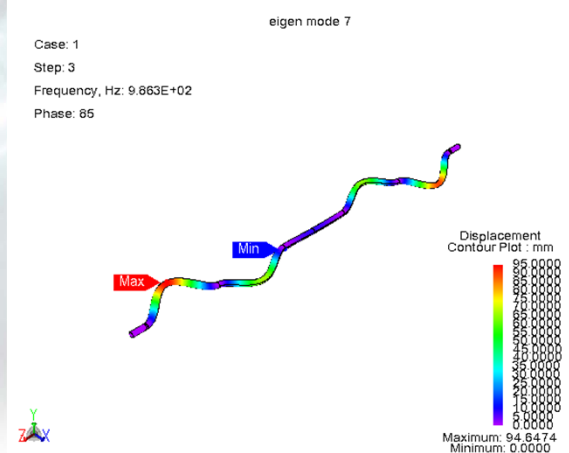
## 螺杆模态分析计算——固定方法的影响：

1. 原来方案中，螺杆与铁心之间存在较大空间，固有频率较低，易发生受迫振动；
2. 若改进螺杆固定方式，减小其与铁心之间的空间，则表现为：

1. 长期运行后，预紧力下降，固有频率下降至100Hz附近，在铁心自激作用下，螺杆产生振动，长期运行绝缘受到损伤；
2. 螺杆位置长期油污得不到清理，绝缘损伤；
3. 绝缘损耗到一定程度，将发生对地短路，造成绝缘电阻下降；当绝缘继续破坏到更严重程度，发生多点短路，将产生大量损耗及电磁力；
4. 振动和绝缘损伤相互作用，振动加剧绝缘损伤，绝缘损伤产生的100Hz激振力使加强振动，最终导致螺杆损坏。
