# 汽车排气系统噪声优化案例介绍

**汇报单位：长城汽车NVH研究院**

**日期：2013-11-12**

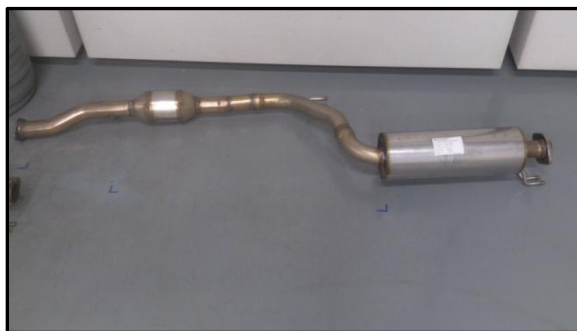
试验样件

**结论：**制作样件进行实车测试，主观评价车内轰鸣声消失，车内声品质得到显著改善。

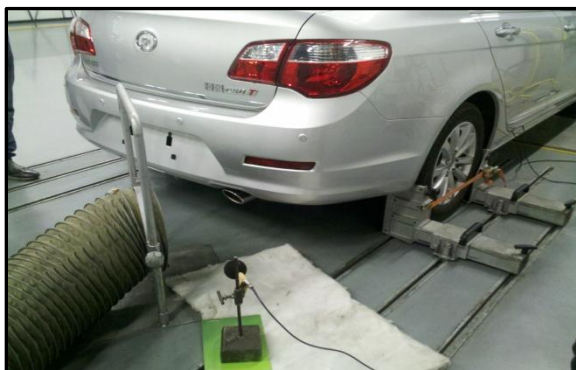
传感器布置
