Core Competence Enhanced by MBD

### 柴油机粗暴燃烧大涡模拟研究

中国北方发动机研究所  
工作过程研究室  
李海鹰

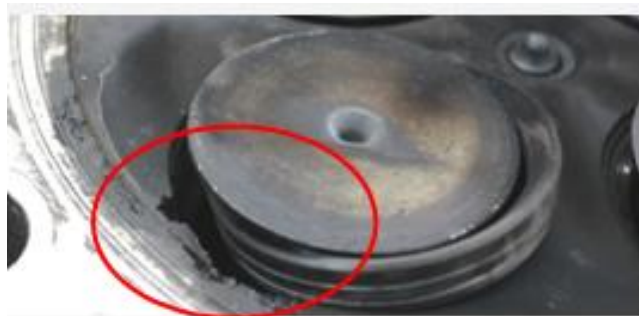
缸盖烧蚀与气门座圈脱落

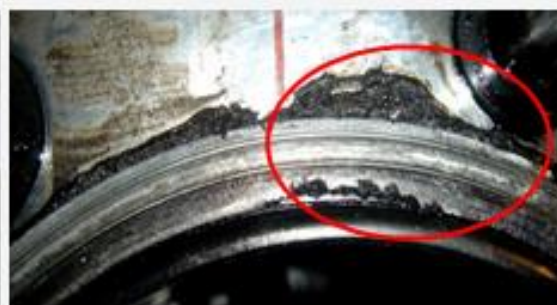
气缸垫孔口烧蚀

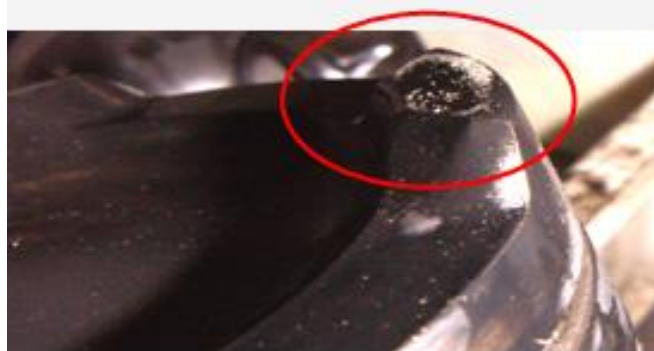
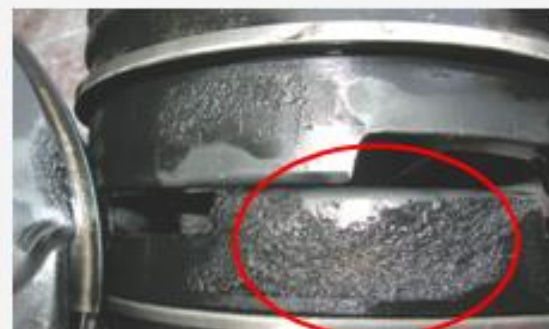
活塞火力岸与避阀坑烧蚀
